Zwischenstand der Regeneration am 08.06.2020

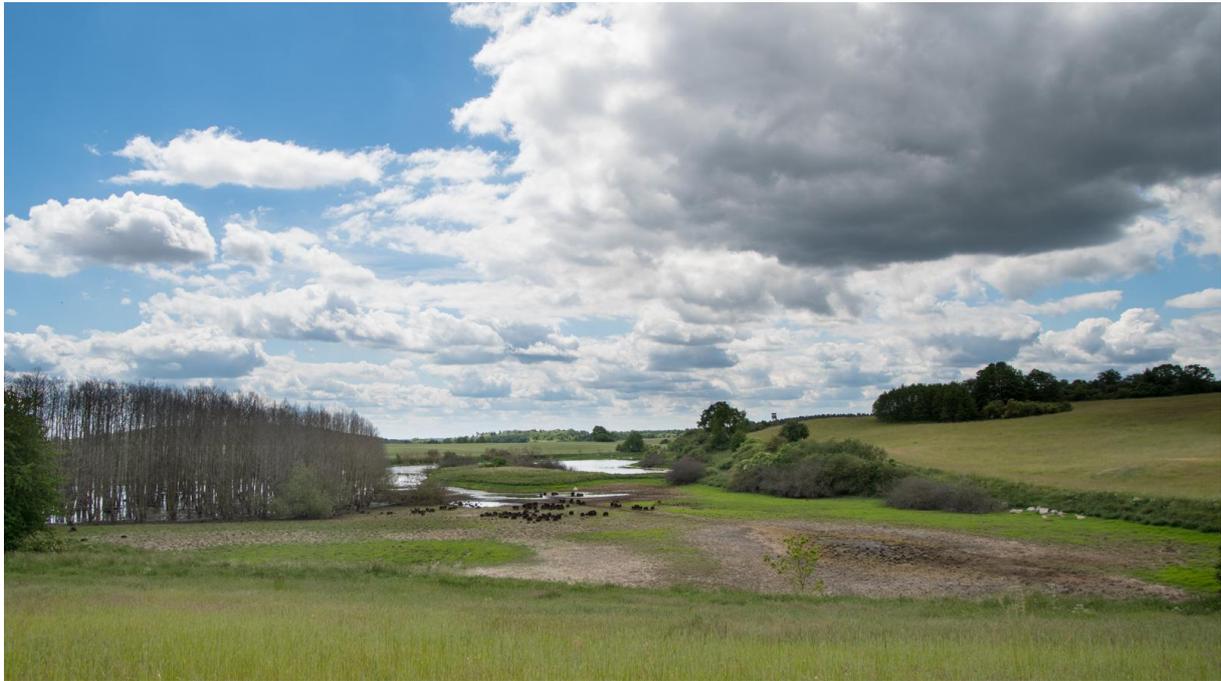
Aus der Übersicht – aufgenommen nördlich des Gewässers am 08.06.2020 – ist ersichtlich, dass der nördliche Teil weiterhin trocken liegt. Nur der südwestliche Teil und der Erlenbruch stehen unter Wasser. Zum besseren Vergleich wurden die Fotostandpunkte aus dieser Dokumentation (Seiten 5 und 6) am 08.06.2020 erneut aufgesucht fotografiert und in den Vergleich zum 25.12.2019 gesetzt.

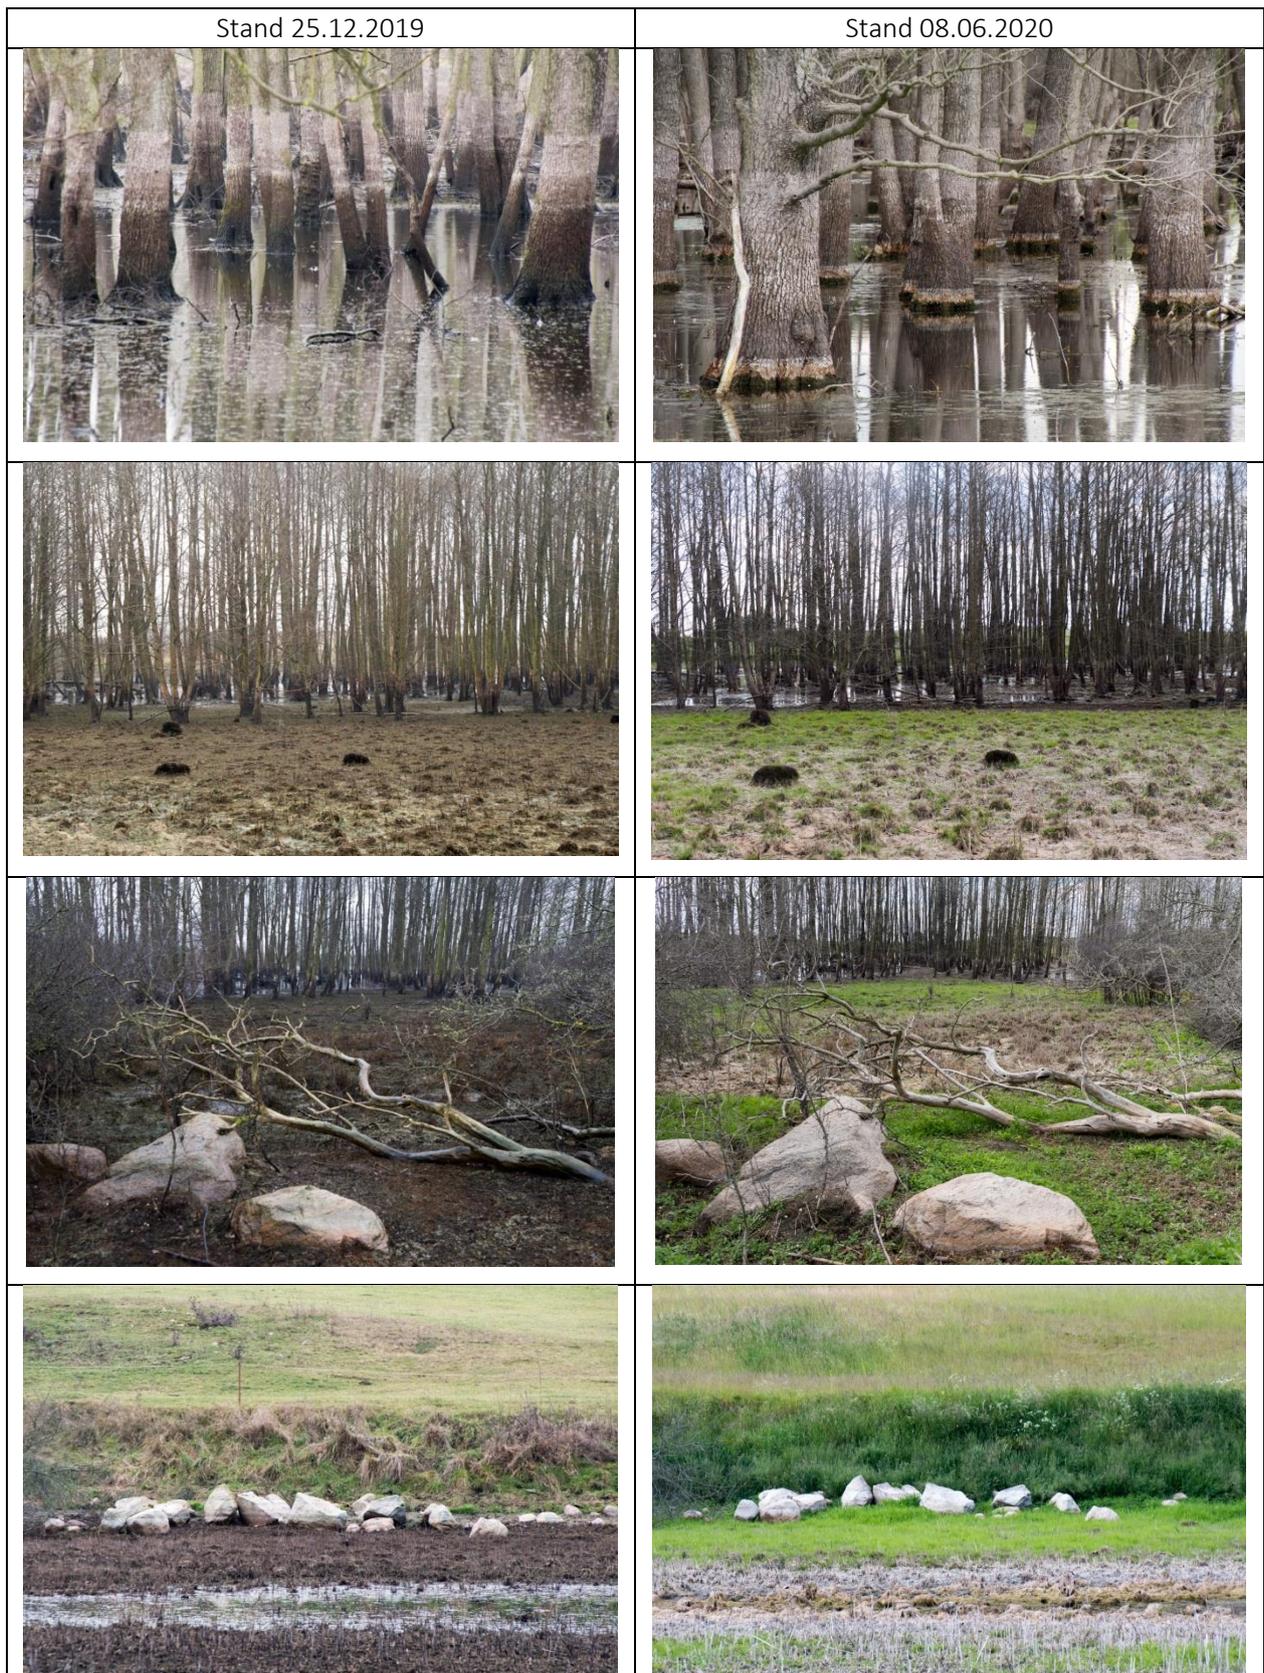
Seit Schließung der Drainage hat sich der Gewässerstand kaum erholt: Auf den Fotos zwischen Dezember 2019 und Juni 2020 ist kein großer Unterschied beim Wasserstand erkennbar. Abschnitte, die im Dezember 2019 trockengelegt wurden, sind weiterhin trocken.

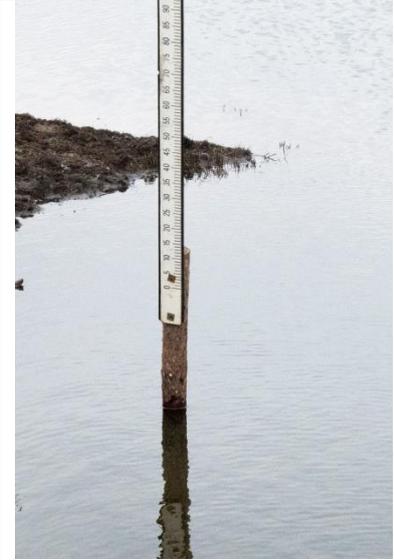
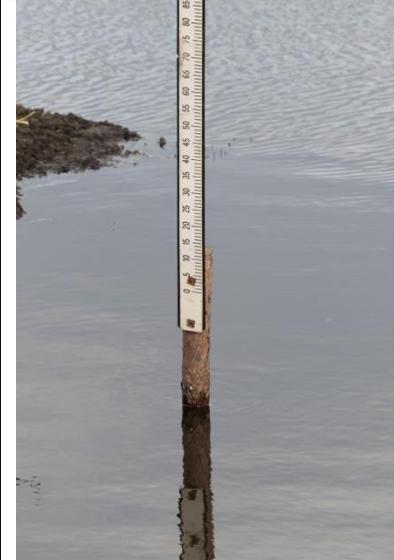
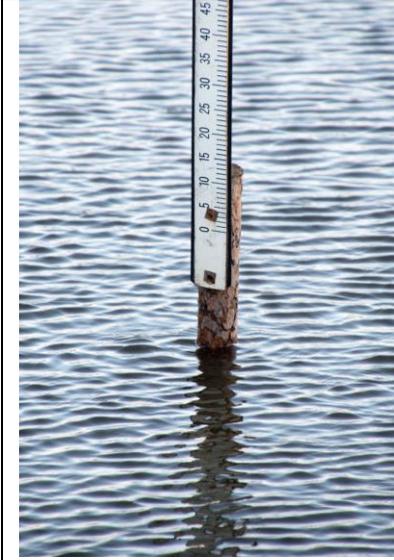
<p>23.01.2020 / -40 cm (Stand vom Jahresende wurde wieder erreicht)</p>	<p>04.02.2020 / -35 cm (ca. 1 Monat nach Schließung des Ablaufs)</p>	<p>25.02.2020 / - 24 cm (bisher beobachteter Höchststand nach Schließung der Drainage)</p>

- ist der Wasserstand zwischen Schließung der Drainage am 07.01.2020 und Ortstermin am 15.01.2020 nur um knapp 1 cm gestiegen (und nicht wie beim Ortstermin protokolliert um 20 cm)
- ist der Wasserstand zwischen Schließung der Drainage am 07.01.2020 und dem bisherigen Höchststand am 25.02.2020 um 19 cm gestiegen
- ist der Wasserstand zwischen 25.02.2020 bis 08.06.2020 wieder um 6 cm gesunken

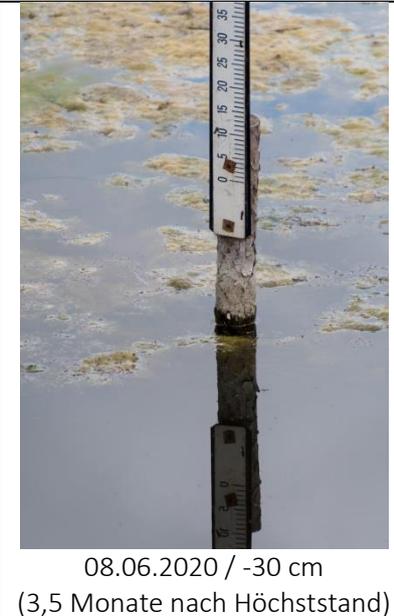
<p>08.06.2020 / -30 cm (3,5 Monate nach Höchststand)</p>

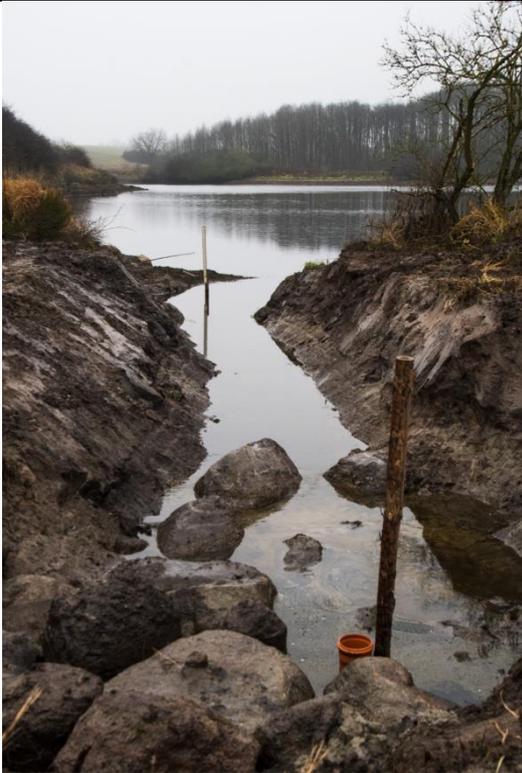
Drainagegraben, Stand 25.12.2019

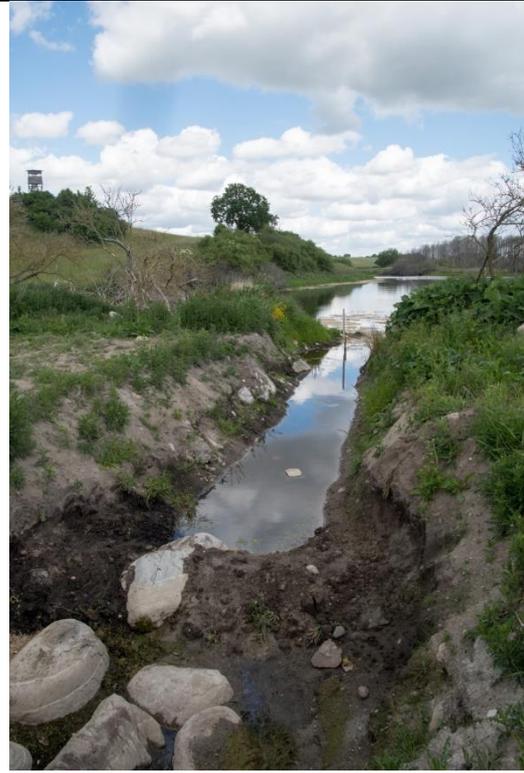
Da der Wasserstand seit Ende Februar nicht weiter gestiegen ist, kam der Verdacht auf, dass weiterhin Wasser abläuft. Daraufhin wurde am 01.06.2020 zwischen zwei Steinen innerhalb des Drainagegrabens ein provisorischer Damm aus Erde und Steinen angelegt. 2 Tage nach Dammbau war ablaufseitig kein Wasser mehr vorhanden.

Hieraus lässt sich schließen, dass der Ablauf nicht vollständig geschlossen war weiterhin ständig Wasser abließ.

Drainagegraben mit Damm, Stand 03.06.2020

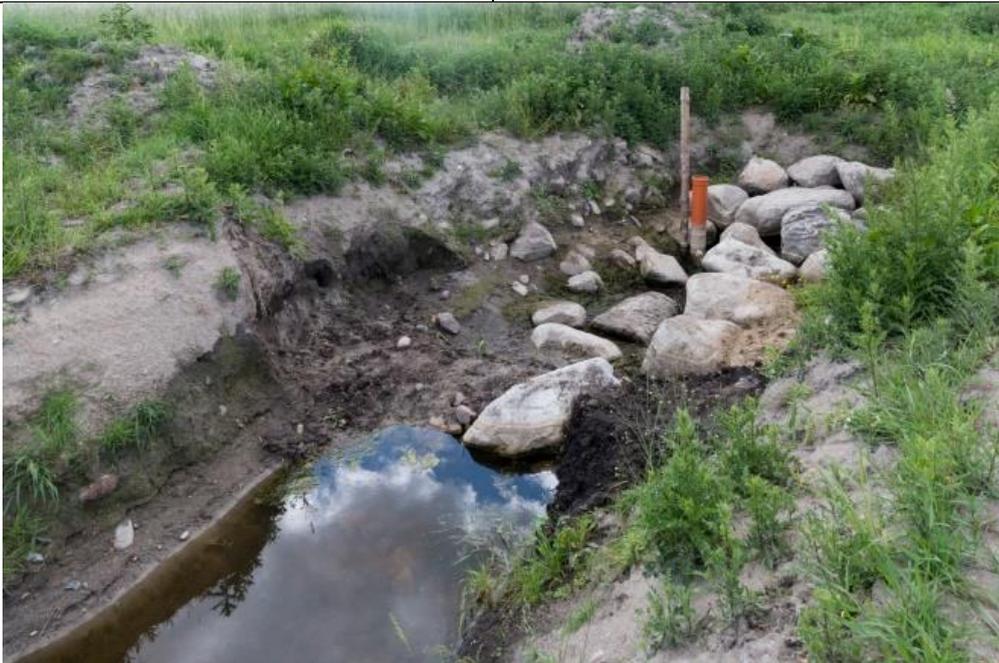
Drainagegraben mit Damm, Stand 08.06.2020

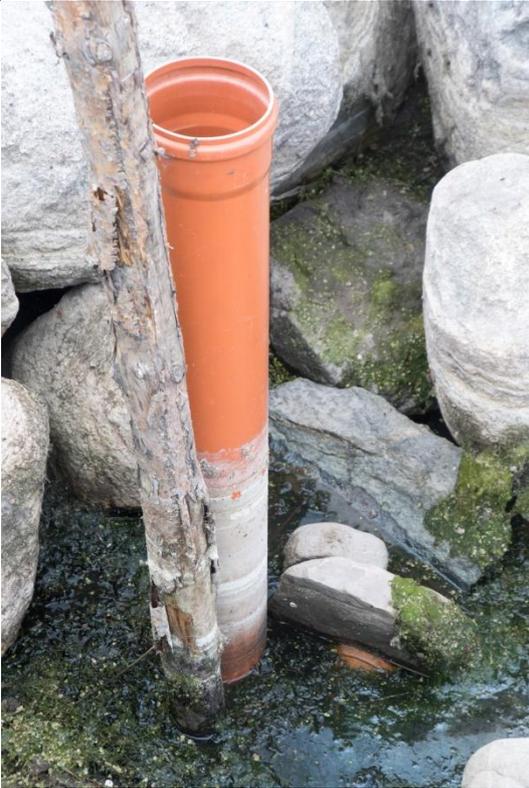
Ablaufrohr nachdem
die Seite zwischen Rohr und Damm
trockengefallen ist
Stand 08.06.2020

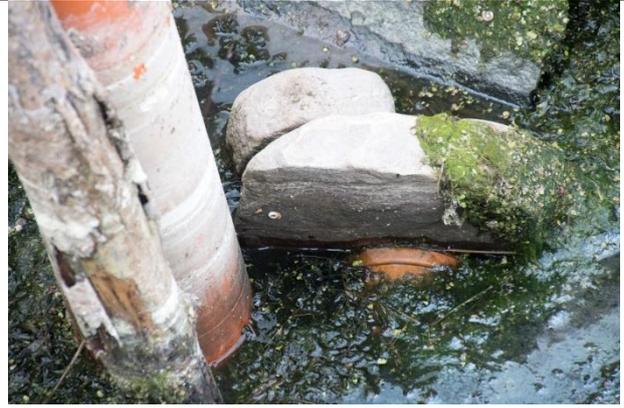
Nahaufnahme des zweiten Ablaufs unterhalb des
ehemaligen Wasserspiegels
Stand 08.06.2020

Durch die Trockenlegung des ablaufseitigen Grabens kam eine Ablauföffnung zum Vorschein, die bisher unter dem Wasserspiegel lag und nur mit einem Stein geschlossen ist.
