Zwischenstand der Regeneration am 08.06.2020

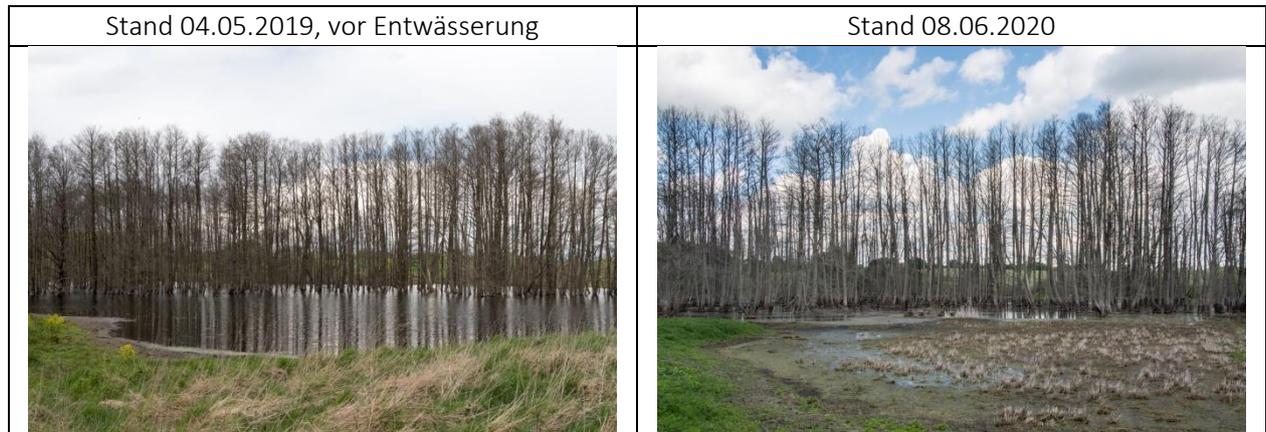
Seit Schließung der Drainage hat sich der Gewässerstand kaum erholt: Auf den Fotos zwischen Dezember 2019 und Juni 2020 ist kein großer Unterschied beim Wasserstand erkennbar. Abschnitte, die im Dezember 2019 trockengelegt wurden, sind weiterhin trocken.

Nachfolgend noch ein Vergleich aus dem Stand vor der Entwässerung und 13 Monate später.

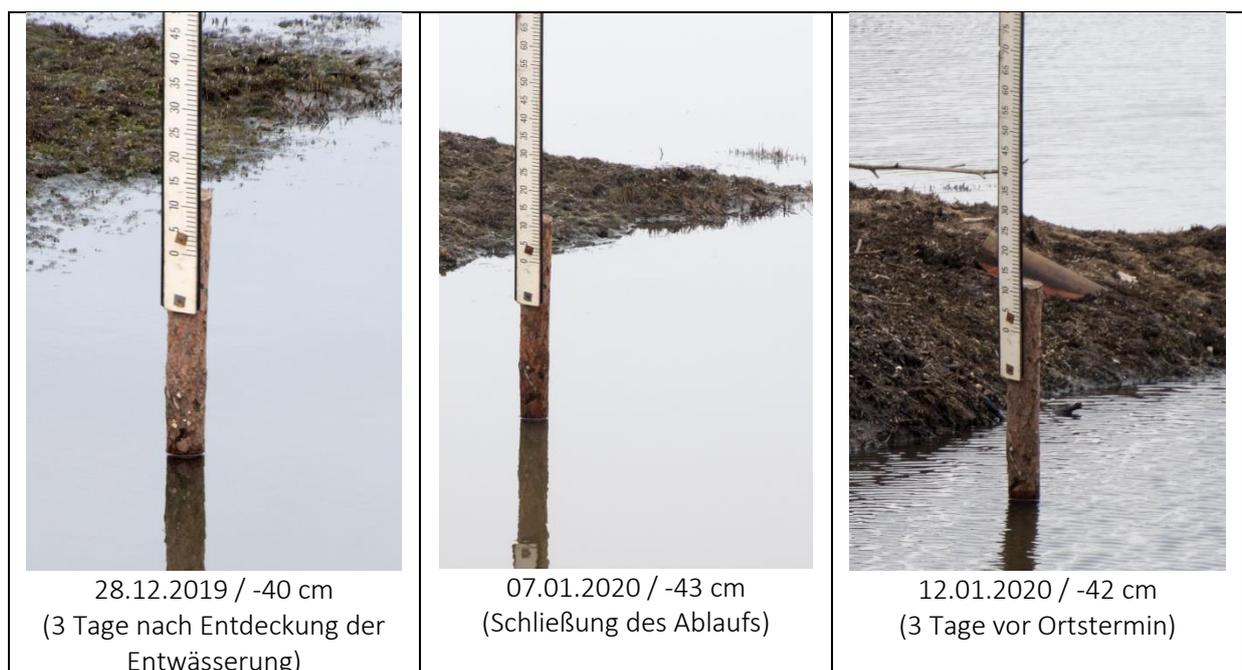
Zwischen 0-Punkt der Messskala und Wasseroberfläche wurde eine Linie gezogen. Diese Linie wurde dann soweit nach oben verschoben, dass der untere Endpunkt der Linie auf dem 0-Punkt lag. Die Lage des oberen Endpunkts am Pegel wurde dann als Wasserstand (mit Minuszeichen, da unterhalb des 0-Punkts) notiert.

Wie aus den Bildern oben zu ersehen ist,

- ist der Wasserstand zwischen Schließung der Drainage am 07.01.2020 und Ortstermin am 15.01.2020 nur um knapp 1 cm gestiegen (und nicht wie beim Ortstermin protokolliert um 20 cm)
- ist der Wasserstand zwischen Schließung der Drainage am 07.01.2020 und dem bisherigen Höchststand am 25.02.2020 um 19 cm gestiegen
- ist der Wasserstand zwischen 25.02.2020 bis 08.06.2020 wieder um 6 cm gesunken
